**accademia
di belle
arti
catania**

**COMUNICAZIONE E VALORIZZAZIONE
DEL PATRIMONIO ARTISTICO CONTEMPORANEO**
DIPLOMA ACCADEMICO DI II LIVELLO - CFA 8 - 100 ORE

**RESTAURO DELLE TERRECOTTE,
DEGLI STUCCHI E DEI GESSI**
Docente: Prof.ssa FOTI Antonina

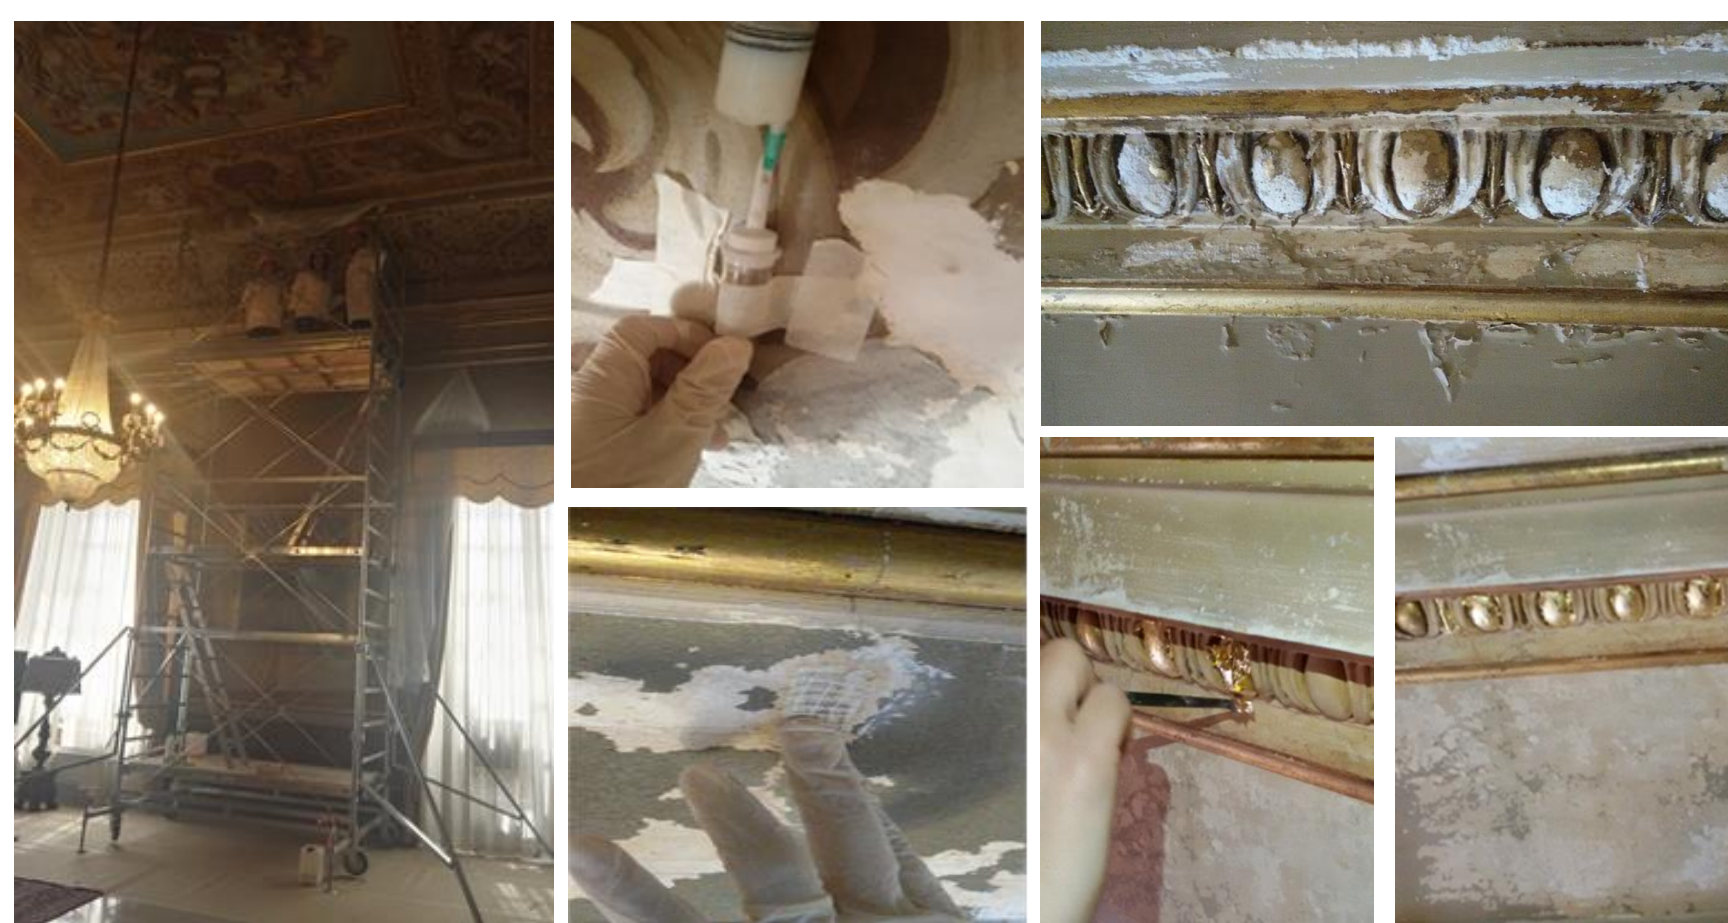
SI È TRATTATO DEL RESTAURO DEGLI STUCCHI DORATI CHE COSTITUISCONO CON LE PITTURE MURALI, LA DECORAZIONE DEL SOFFITTO DELLA STANZA DEL SINDACO- PALAZZO DEGLI ELEFANTI- DI CATANIA.

GLI STUCCHI COME SI EVINCE DALLE FOTO, SI TROVAVANO IN PESSIMO STATO DI CONSERVAZIONE, DOVUTO AGLI ATTACCHI DEI SALI SOLUBILI CAUSATI DALLE INFILTRAZIONI DI UMIDITÀ PRODOTTE DAI GUASTI DELLE GRONDAIE CHE HANNO PERMESSO ALLA PIOGGIA DI MINACCIARE LA SALUBRITÀ DELL'AMBIENTE.

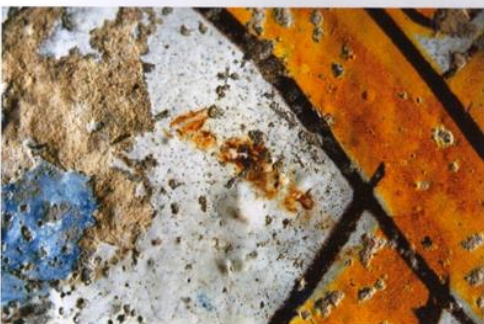
Quasi tutte le mattonelle avevano subito un precedente restauro che ha creato delle manomissioni ed abrasioni, volto per lo più all'incollaggio dei vari frammenti - infatti in prossimità delle linee di frattura si notavano residui di colle inidonee - altre invece erano assemblate con del nastro adesivo. La maggior parte di esse presentava delle fratture dovute a cause accidentali, presumibilmente in seguito al crollo del tetto della chiesa avvenuto nel 1965.

Numerose erano le mancanze materiche e la lacunosità del rivestimento pari a circa il 50% della superficie, inoltre si riscontrava la presenza di deposito superficiale (terriccio) maggiormente localizzato ed ispessito lungo le linee di frattura.

I verso e i lati erano interessati da concrezioni di malta cementizia e gesso, spesse e tenaci. In prossimità di qualche lacuna vi erano problemi di disgregazione e polverizzazione del corpo ceramico sotto minime sollecitazioni meccaniche, e scarsa adesione del rivestimento. In alcuni punti erano presenti macchie di ruggine da contatto, graffi e microlesioni. In qualche frammento la perdita di coesione nel verso ne alterava la leggibilità dei numeri.⁶

- preconsolidamento dei distacchi del rivestimento con iniezioni di Primal AC 33 - il preconsolidamento si è reso necessario in quanto l'uso di acqua deionizzata per la successiva pulitura avrebbe potuto causare ulteriori distacchi del rivestimento

- smontaggio dei precedenti incollaggi dei frammenti più grandi, con aria calda e bisturi, mentre i residui di colla rimasti saldati al biscotto sono stati eliminati con solventi, in quanto un intervento meccanico avrebbe provocato ulteriore perdita del fragile impasto;

- rimozione, mediante micromotore elettrico, delle concrezioni cementizie e del gesso presenti soprattutto nel verso e lungo i margini - è stato evitato l'uso di microscalpelli che avrebbero potuto aggravare lo stato di alcune fessurazioni;

- pulitura effettuata con acqua deionizzata con asciugatura a temperatura ambiente;
- consolidamento del corpo ceramico con Paraloid B72, intervento ripetuto nelle parti che si mostravano più friabili;

- assemblaggio dei frammenti pertinenti effettuato con resina epossidica Araldit;
- collocazione su pannello ligneo di supporto, opportunamente predisposto per una corretta conservazione e fruibilità.

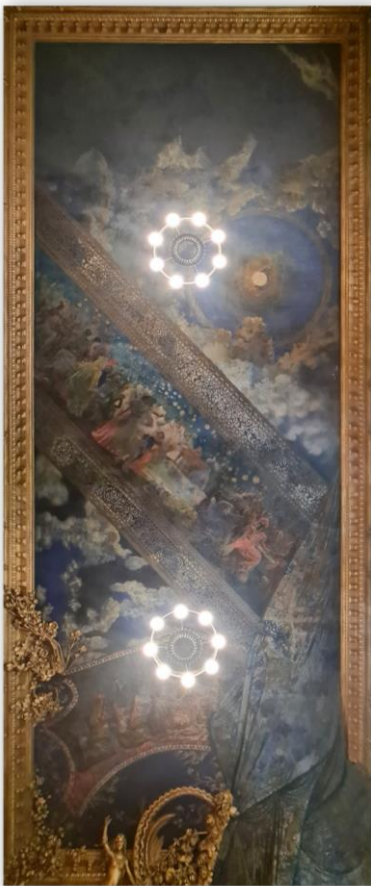
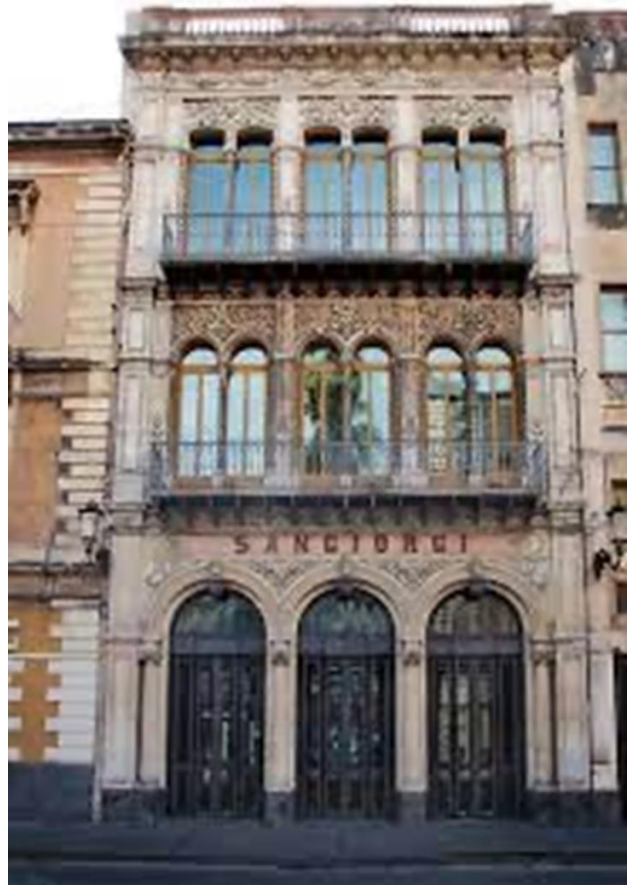
Le pareti prese in esame aventi una superficie rispettivamente di 27,82 m² e di 15,24 m², ad una prima indagine visiva si presentano in un pessimo stato di conservazione.

Di seguito l'elenco dei degradi individuati: **Degradi Chimici**, salinizzazione, efflorescenza, ossidazione; **Degradi Biologici**, alterazione cromatica, muffa; **Degradi Fisici**, lacuna, mancanza, distacchi. Inoltre nella parete vi è una evidente e consistente perdita d'acqua.

EFFLORESCENZA (50%): le pareti nord e nord-est sono interessate quasi totalmente da efflorescenza salina dovuta alla cristallizzazione dei sali solubili (cloruri). Quest'ultima può causare il distacco delle parti superficiali; prendendo il nome di sub-efflorescenza.

OSSIDAZIONE: ossidazione della doratura causata dalla reazione chimica e dalla variazione di umidità che per macroscopicità e capillarità hanno causato i Sali.

ALTERAZIONE CROMATICA (25%): dovuta alla presenza di formazione batterica (muffa).

MUFFE: formazione batterica dovuta all'imbibizione di umidità per macroscopicità. Causa odori forti e dannosi per la salute.

LACUNE: caduta e perdita di parti dell'elemento murario con messa in luce degli strati di intonaco più interni.

DISTACCO: Soluzione di continuità tra strati superficiali del materiale, sia tra loro che rispetto al substrato; prelude in genere alla caduta degli strati stessi.

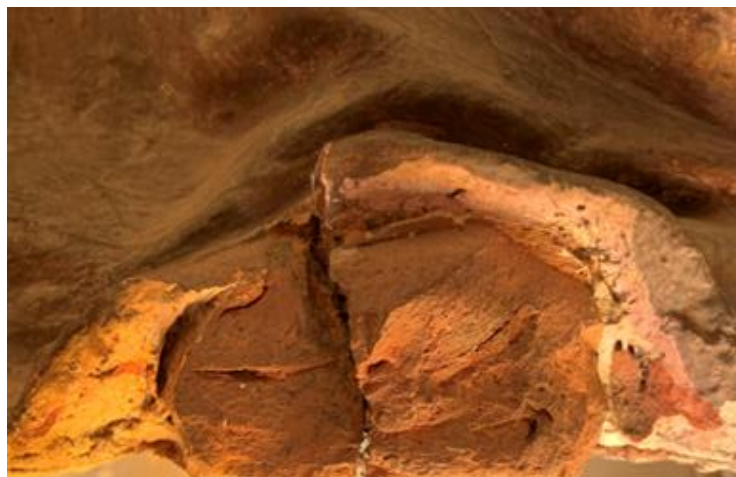
LA STATUA SI PRESENTAVA IN PESSIMO STATO DI CONSERVAZIONE CON GRAVI PROBLEMATICHE DI STABILITÀ CAUSATE DA CADUTE/VIBRAZIONI ACCIDENTALI CHE, COME SI EVINCE DAI TENTATIVI DI PRECEDENTI RESTAURI, LA PRESENTANO FRATTURATA IN PIÙ FRAMMENTI SOPRATTUTTO IN PROSSIMITÀ DELLA BASE. INOLTRE PRESENTA RIDIPINTURE CON OLI BITUMINOSI CHE NE MODIFICANO LA LEGGIBILITÀ ICONOGRAFICA E SI SOVRAPPONGONO ALLE CROMIE ORIGINALI I QUALI, CON I DEPOSITI SUPERFICIALI, DETERMINANO EFFETTI DI OSSIDAZIONI BIANCASTRE.

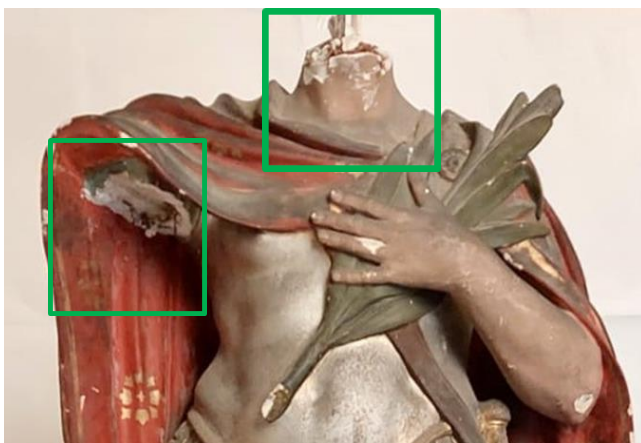
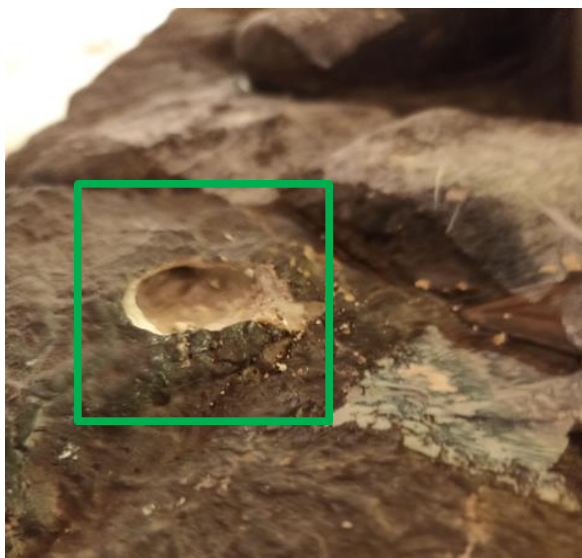
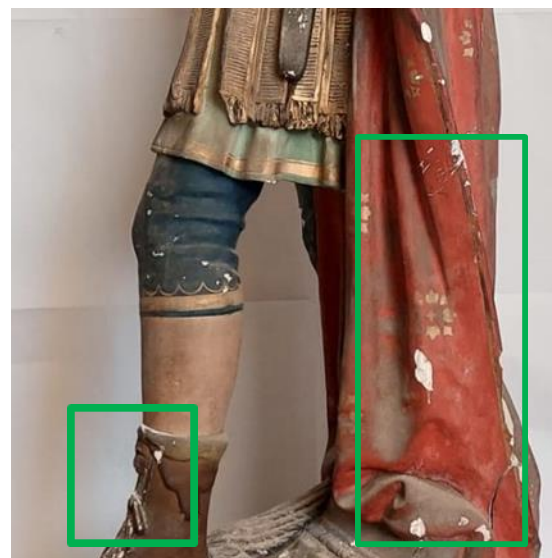
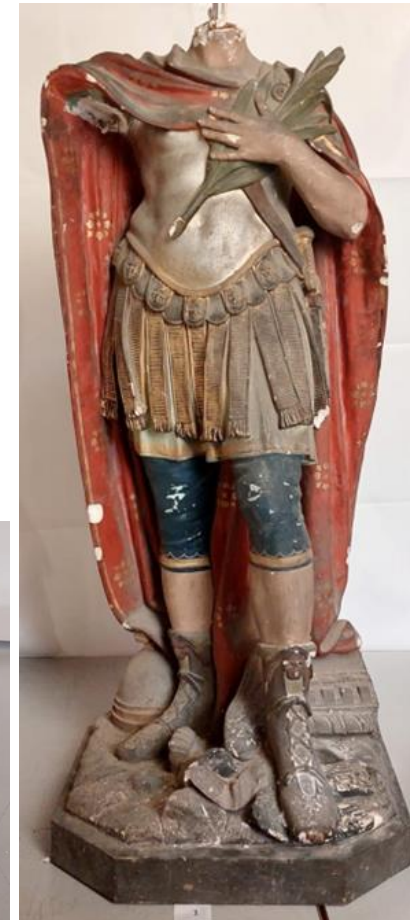
LA LEGGIBILITÀ COMPLESSIVA DELLA STATUA RISULTAVA INTERROTTA DALLA FRATTURAZIONE DELLA TESTA ALL'ALTEZZA DEL MENTO, DALLA MANCANZA DELL'ARTO DESTRO CAUSATO DA UNA FRATTURAZIONE ALL'ALTEZZA DEL BRACCIO, DA ALTRE NUMEROSE MANCANZE E LACUNE SU TUTTA LA SUPERFICIE DI ESTENSIONE MINORE E DA UNA COMPROMISSIONE CROMATICA CAUSATA DA SOVRAPPOSIZIONI E ISPESSIMENTI DI DEPOSITI SUPERFICIALI

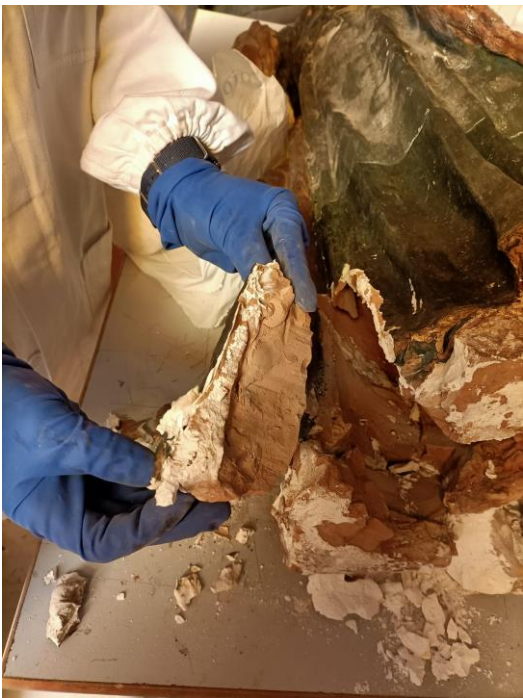
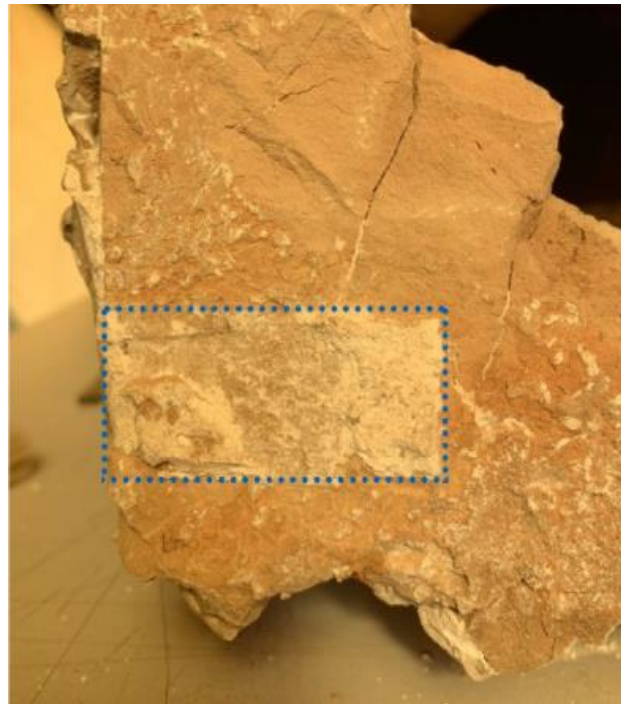
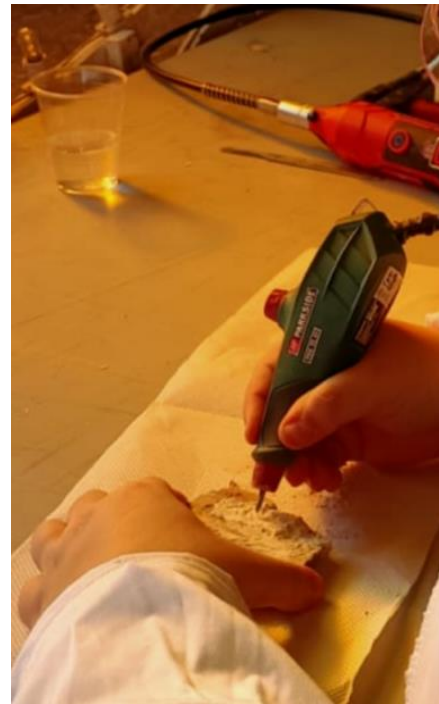
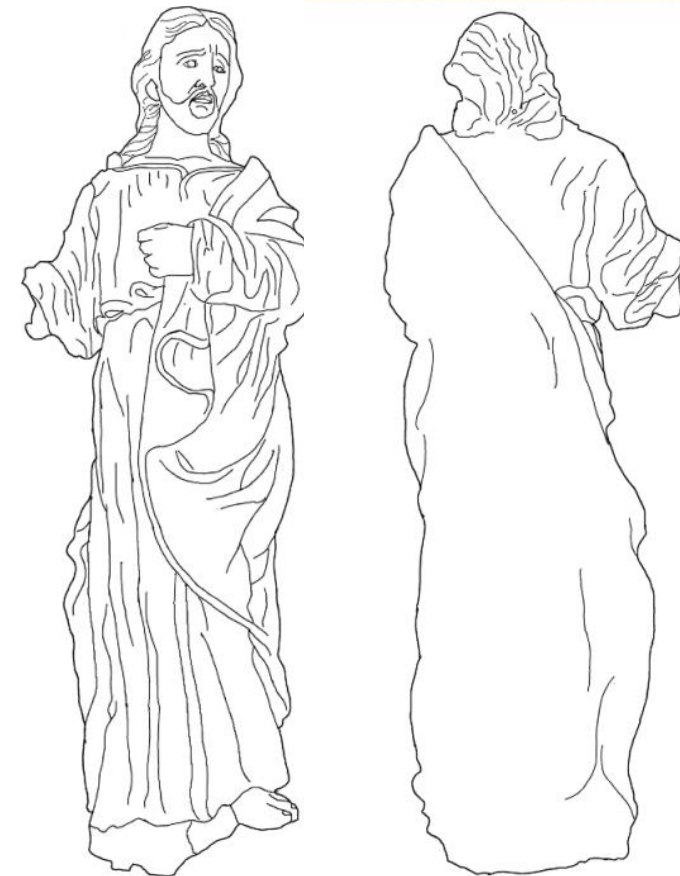
LA LEGGIBILITÀ DELLA STATUA
RISULTA COMPROMESSA IN PIÙ ASPETTI. ESSA HA SUBITO CADUTE E/O VIBRAZIONI
ACCIDENTALI CHE NE HANNO COMPROMESSO LA STABILITÀ STRUTTURALE E LA LEGGIBILITÀ
CROMATICA ORIGINALE.

IL TENTATIVO DI RESTAURO RAFFAZZONATO SUL MANTO E IN PROSSIMITÀ DELLA BASE,
PRESENTA ACCUMULI DI MATERIALE GESSOSO APPLICATO IN MODO APPROSSIMATIVO SENZA
RISPETTARE LE LINEE ORIGINALI DEL MODELLATO
