**accademia
di belle
arti
catania**

**COMUNICAZIONE E VALORIZZAZIONE
DEL PATRIMONIO ARTISTICO CONTEMPORANEO**
DIPLOMA ACCADEMICO DI II LIVELLO - CFA 8 - 100 ORE

**RESTAURO DELLE TERRECOTTE,
DEGLI STUCCHI E DEI GESSI**
Docente: Prof.ssa FOTI Antonina

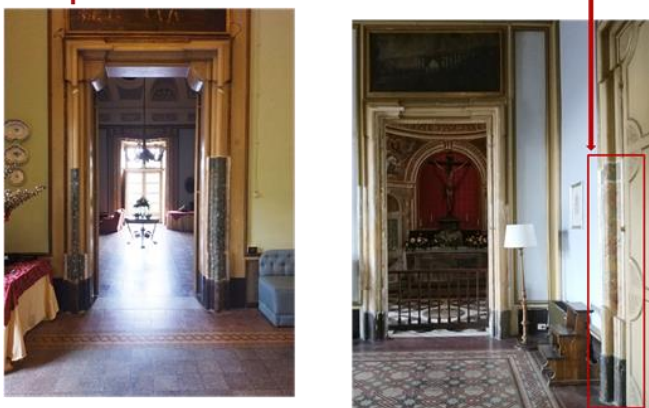
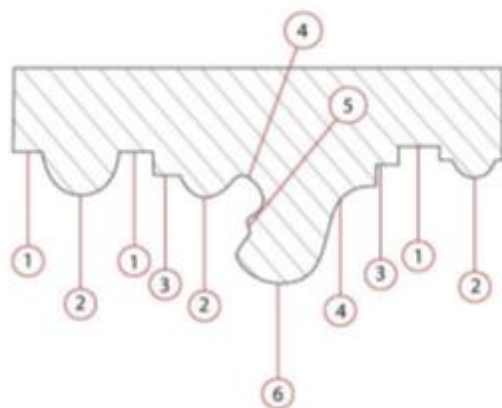
Porta adiacente alla Cappella privata del Palazzo Biscari

SI È TRATTATO DI ESERCITAZIONI PRATICHE SVOLTE SULLE **CORNICI MURALI E SULLE CORNICI DELLE PORTE COLLOCATE ALL'INTERNO DEL CIRCOLO DELL'UNIONE - PALAZZO BISCARI – CATANIA**

LE CORNICI SI PRESENTAVANO INTERAMENTE RICOPERTE DA SMALTI SINTETICI CHE NE NASCONDEVANO LA LEGGIBILITÀ DECORATIVA ORIGINALE IN STUCCO MARMORIZZATO E DORATURE IN ARGENTATURA A MECCA SOTTOSTANTE

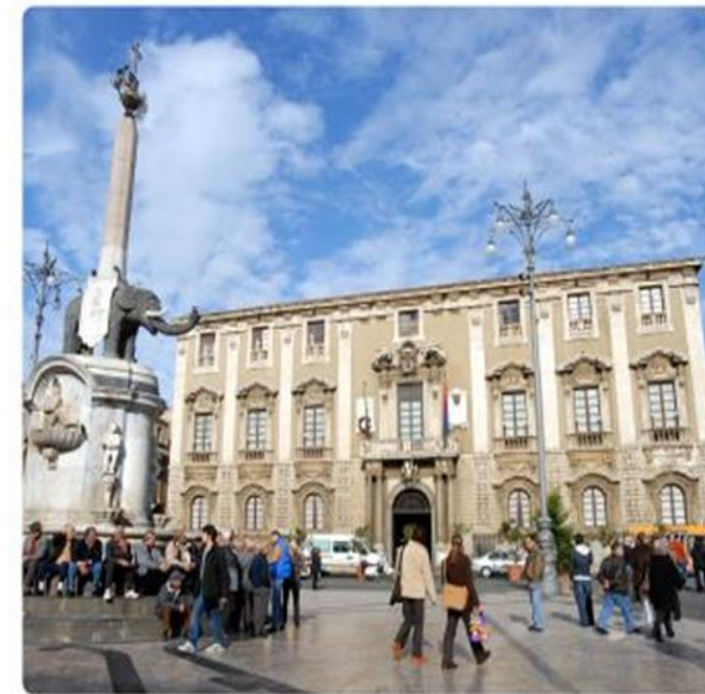
**Protocollo d'intesa
Palazzo degli elefanti -
Stanza del Sindaco**

SI È TRATTATO DEL RESTAURO DEGLI STUCCHI DORATI CHE COSTITUISCONO CON LE PITTURE MURALI, LA DECORAZIONE DEL SOFFITTO DELLA STANZA DEL SINDACO- PALAZZO DEGLI ELEFANTI- DI CATANIA.

GLI STUCCHI COME SI EVINCE DALLE FOTO, SI TROVAVANO IN PESSIMO STATO DI CONSERVAZIONE, DOVUTO AGLI ATTACCHI DEI SALI SOLUBILI CAUSATI DALLE INFILTRAZIONI DI UMIDITÀ PRODOTTE DAI GUASTI DELLE GRONDAIE CHE HANNO PERMESSO ALLA PIOGGIA DI MINACCIARE LA SALUBRITÀ DELL'AMBIENTE.

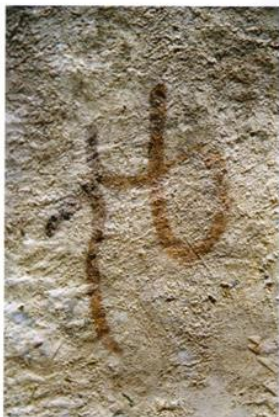
Fig. 6 - Macrofoto del verso che mette in evidenza la numerazione eseguita a manganese.

Fig. 7 - Particolare che mostra lo stato di conservazione del rivestimento, si noti la macchia di ruggine sullo smalto bianco.

Quasi tutte le mattonelle avevano subito un precedente restauro che ha creato delle manomissioni ed abrasioni, volto per lo più all'incollaggio dei vari frammenti - infatti in prossimità delle linee di frattura si notavano residui di colle inidonee - altre invece erano assemblate con del nastro adesivo. La maggior parte di esse presentava delle fratture dovute a cause accidentali, presumibilmente in seguito al crollo del tetto della chiesa avvenuto nel 1965.

Numerose erano le mancanze materiche e la lacunosità del rivestimento pari a circa il 50% della superficie, inoltre si riscontrava la presenza di deposito superficiale (terriccio) maggiormente localizzato ed ispessito lungo le linee di frattura.

I verso e i lati erano interessati da concrezioni di malta cementizia e gesso, spesse e tenaci. In prossimità di qualche lacuna vi erano problemi di disgregazione e polverizzazione del corpo ceramico sotto minime sollecitazioni meccaniche, e scarsa adesione del rivestimento. In alcuni punti erano presenti macchie di ruggine da contatto, graffi e microlesioni. In qualche frammento la perdita di coesione nel verso ne alterava la leggibilità dei numeri.⁶

- preconsolidamento dei distacchi del rivestimento con iniezioni di Primal AC 33 - il preconsolidamento si è reso necessario in quanto l'uso di acqua deionizzata per la successiva pulitura avrebbe potuto causare ulteriori distacchi del rivestimento

- smontaggio dei precedenti incollaggi dei frammenti più grandi, con aria calda e bisturi, mentre i residui di colla rimasti saldati al biscotto sono stati eliminati con solventi, in quanto un intervento meccanico avrebbe provocato ulteriore perdita del fragile impasto;

- rimozione, mediante micromotore elettrico, delle concrezioni cementizie e del gesso presenti soprattutto nel verso e lungo i margini - è stato evitato l'uso di microscalpelli che avrebbero potuto aggravare lo stato di alcune fessurazioni;

- pulitura effettuata con acqua deionizzata con asciugatura a temperatura ambiente;
- consolidamento del corpo ceramico con Paraloid B72, intervento ripetuto nelle parti che si mostravano più friabili;

- assemblaggio dei frammenti pertinenti effettuato con resina epossidica Araldit;
- collocazione su pannello ligneo di supporto, opportunamente predisposto per una corretta conservazione e fruibilità.

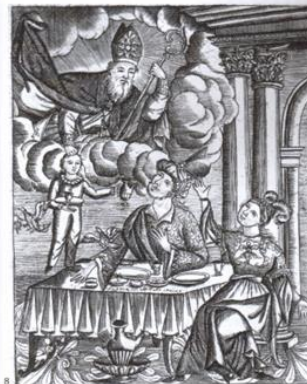
Fig. 9 - Fase di ripristino cromatico, si noti il posizionamento dei frammenti originali.

L'obiettivo è stato quello di rendere leggibile l'opera, attraverso il completamento delle sue parti mancanti. L'intervento è stato effettuato realizzando degli inserti di carta acquerellabile da 300 gr/mq, opportunamente sagomati e posizionati in modo da integrare le mancanze, costituendo così il supporto sul quale eseguire le integrazioni cromatiche, realizzate con velature ad acquarello.

Questi innesti corrispondono a circa il 35% della superficie, più specificamente l'iscrizione

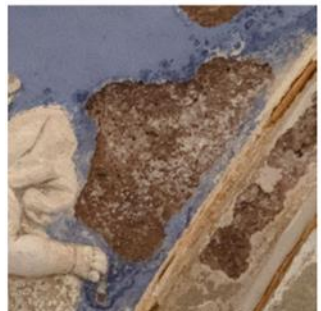
7. Lacuna e mancanza

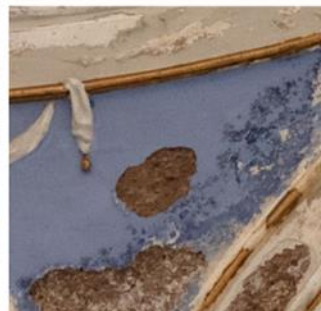
8. Mancanza con efflorescenze

8.1 Mancanza e distacco

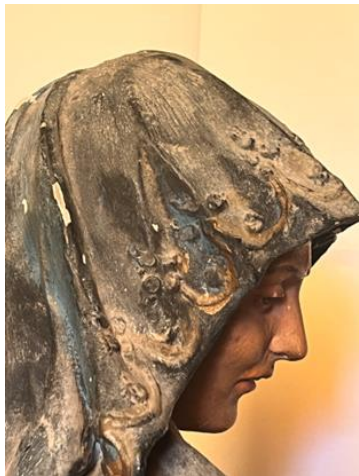
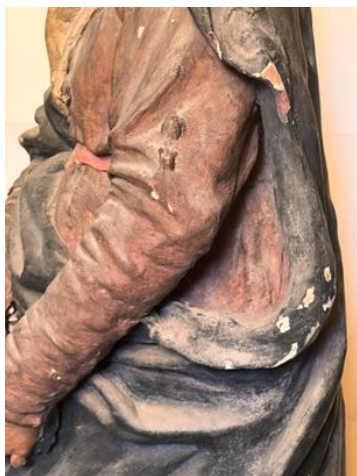
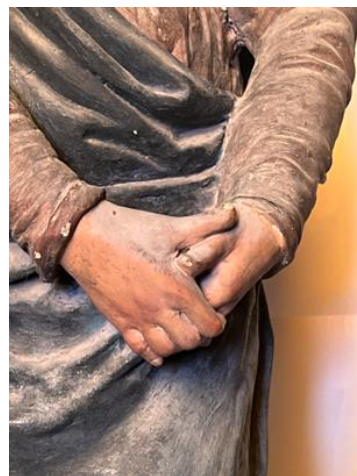
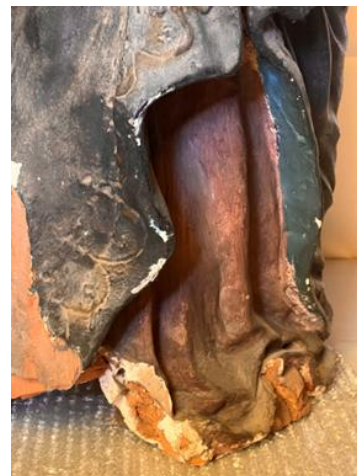
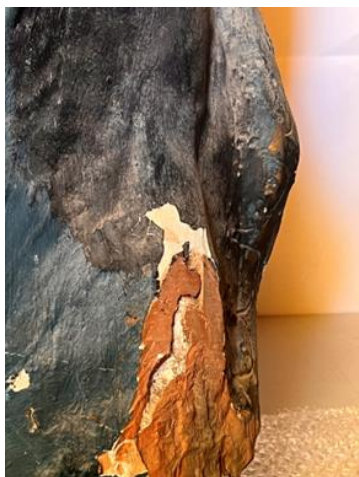
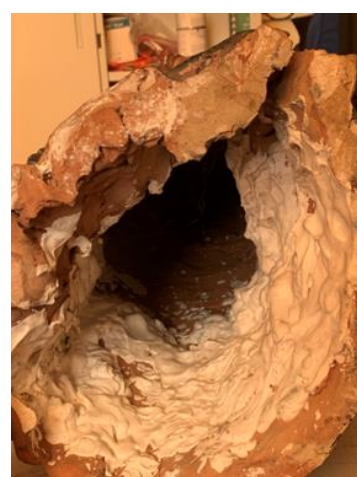
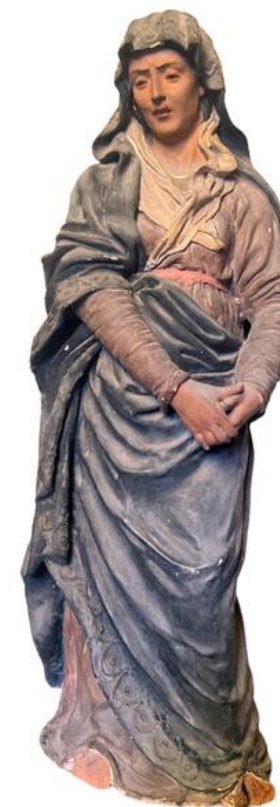
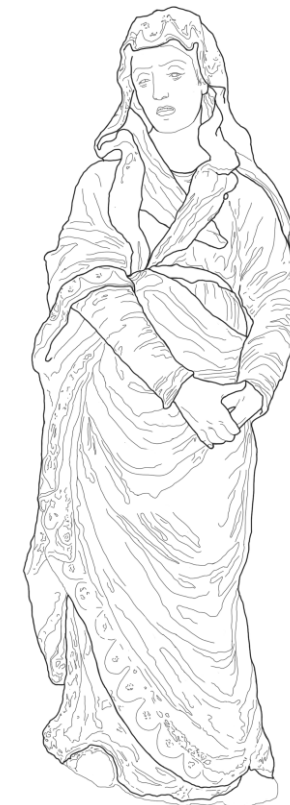
LA STATUA SI PRESENTAVA IN PESSIMO STATO DI CONSERVAZIONE CON GRAVI PROBLEMATICHE DI STABILITÀ CAUSATE DA CADUTE/VIBRAZIONI ACCIDENTALI CHE, COME SI EVINCE DAI TENTATIVI DI PRECEDENTI RESTAURI, LA PRESENTANO FRATTURATA IN PIÙ FRAMMENTI SOPRATTUTTO IN PROSSIMITÀ DELLA BASE. INOLTRE PRESENTA RIDIPINTURE CON OLI BITUMINOSI CHE NE MODIFICANO LA LEGGIBILITÀ ICONOGRAFICA E SI SOVRAPPONGONO ALLE CROMIE ORIGINALI I QUALI, CON I DEPOSITI SUPERFICIALI, DETERMINANO EFFETTI DI OSSIDAZIONI BIANCASTRE.

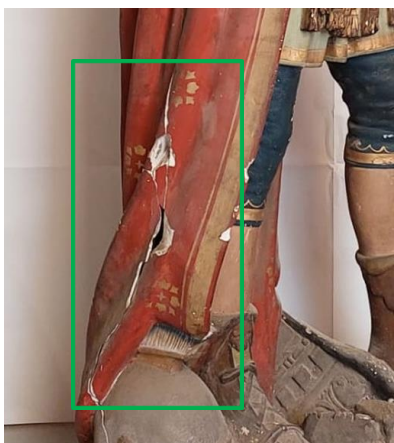
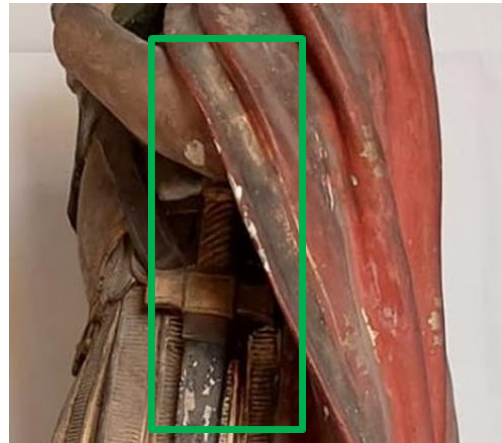
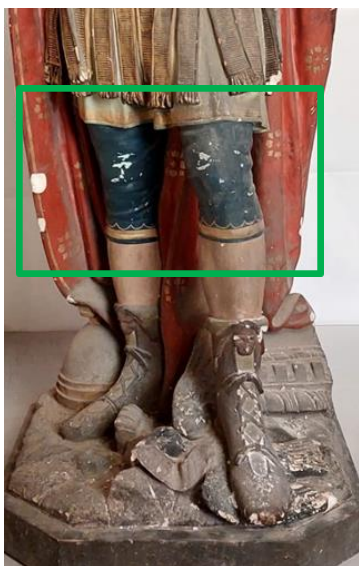
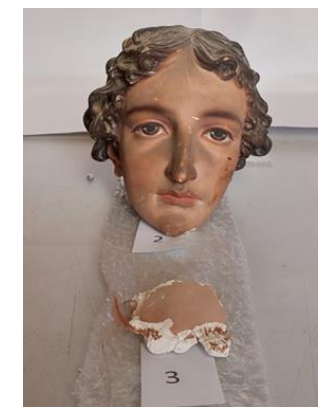
LA LEGGIBILITÀ COMPLESSIVA DELLA STATUA RISULTAVA INTERROTTA DALLA FRATTURAZIONE DELLA TESTA ALL'ALTEZZA DEL MENTO, DALLA MANCANZA DELL'ARTO DESTRO CAUSATO DA UNA FRATTURAZIONE ALL'ALTEZZA DEL BRACCIO, DA ALTRE NUMEROSE MANCANZE E LACUNE SU TUTTA LA SUPERFICIE DI ESTENSIONE MINORE E DA UNA COMPROMISSIONE CROMATICA CAUSATA DA SOVRAPPOSIZIONI E ISPESSIMENTI DI DEPOSITI SUPERFICIALI
